# Zugangangsherausforderung gemeistert

**Fallbericht.** Für jede endodontische Therapie ist zunächst ein Zugang zu den Wurzelkanälen notwendig. Ziel beim Anlegen der Zugangskavität ist ein möglichst geradliniger Zugang ohne störende Dentinüberhänge. Gleichzeitig ist es jedoch essenziell, minimalinvasiv zu arbeiten, um die langfristige Stabilität des Zahnes zu sichern.

**Von Laurens Intert**

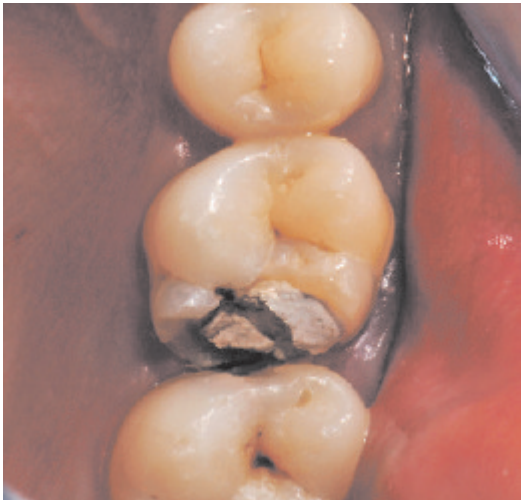
Abb. 1: klinische Situation präoperativ. © Intert (8)

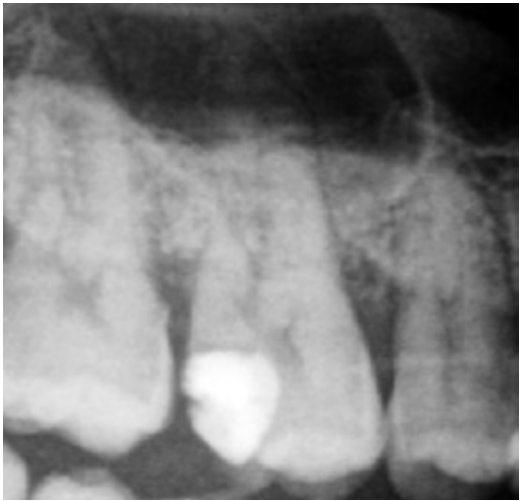
Abb. 2: präoperatives Röntgenbild.

Ein 43-jähriger Patient stellte sich in unserer Praxis mit primär abends auftretenden Schmerzen am Zahn 16 vor. Darüber hinaus reagierte der Zahn sehr empfindlich auf warme und kalte Reize, und auch die Vitalitätsprobe fiel stark positiv aus, mit einem den Reiz überdauernden Schmerz. Der Perkussionstest war negativ, und es zeigten sich keine pathologischen Sondierungstiefen. Die Palpation der umliegenden Gewebe verlief unauffällig; es war weder eine Schwellung noch eine Fistel sichtbar. Bei der klinischen Untersuchung fiel die insuffiziente distal-okklusale gelegene Zementfüllung auf (Abb. 1), die laut Aussage des Patienten etwa ein Jahr zuvor gelegt worden war. Radiologisch ergab sich weder im DVT noch in der präoperativen Zahnfilmaufnahme (Abb. 2) eine apikale Radiotransluzenz oder ein erweiterter Parodontalspalt. Jedoch schien die Füllung am Zahn 16 sehr nahe am Nerv zu liegen.

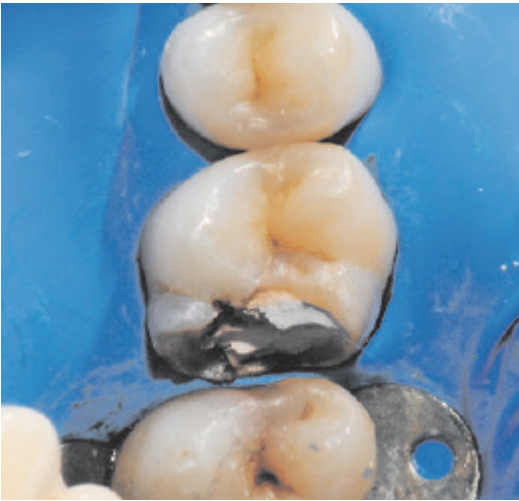
Abb. 3: Kofferdamisolierung präoperativ.

Nach lokaler Anästhesie und Isolierung mittels Kofferdam (Abb. 3) wurde zunächst die insuffiziente Füllung entfernt und die bestehende Karies von peripher nach zentral mithilfe des Operationsmikroskops und keramischer Rosenbohrer (K1SM, Komet Dental) exkaviert. Dabei wurde eine hyperämische Pulpa freigelegt (Abb. 4). Die Kronenpulpa wurde im Zuge des Versuchs der Vitalerhaltung mit diamantierten Bohrern entfernt. Es stellte sich jedoch trotz entsprechender Maßnahmen keine Hämostase ein. Auf eine präendodontische Aufbaufüllung wurde verzichtet, um die Übersicht und den Zugang zu den

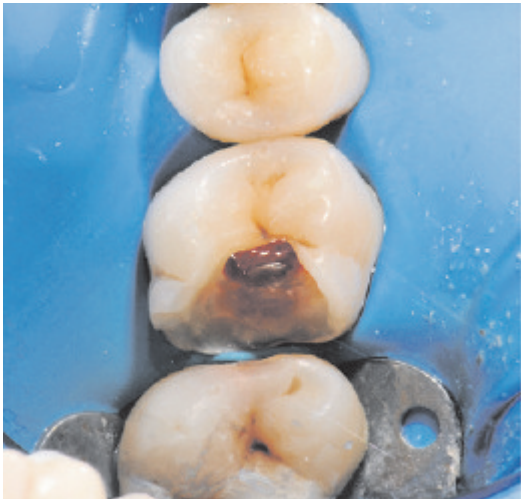
Die Auswertung der Anamnese, der klinischen Untersuchung und der Röntgenbefunde führte zur Diagnose einer akuten irreversiblen Pulpitis. Dem Patienten wurde eine Therapie vorgeschlagen, die zunächst auf die Vitalerhaltung der Wurzelpulpa abzielte. Er wurde jedoch auch darüber informiert, dass unter Umständen eine Vitalexstirpation und eine orthograde Wurzelkanalbehandlung erforderlich sein könnten. Nach Aufklärung über mögliche Ri-

Abb. 4: freigelegte hyperämische Pulpa.

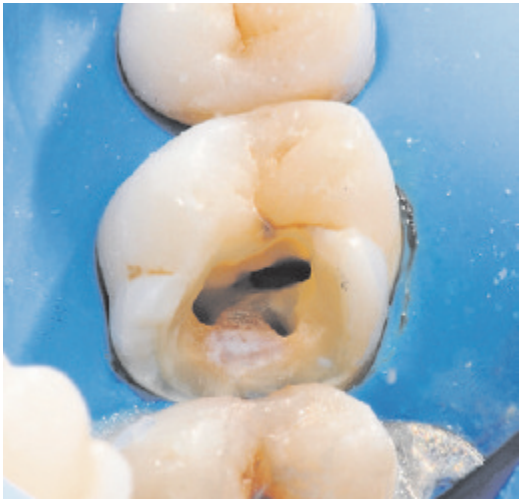
Abb. 5: aufbereitetes Wurzelkanalsystem nach Vitalexstirpation.

Wurzelkanälen von distal nicht zu beeinträchtigen. Für die nun folgende Vitalexstirpation wurde aus Stabilitätsabwägungen auf eine mesial gerichtete Erweiterung der defektorientierten Zugangskavität verzichtet. Da die Übersicht über die Pulpakammer durch einen so minimalinvasiven Zugang erschwert ist, ist es ratsam, sich präoperativ mit einem DVT einen Überblick über die Anatomie des Wurzelkanalsystems zu verschaffen, um keine Kanäle zu übersehen. So war bereits präoperativ klar, dass die beiden mesialen Kanäle nach wenigen Millimetern konfluieren. Für die Aufbereitung dieses Isthmus und die Darstellung der übrigen Kanäleingänge wurden Endotracer (H1SML31.205.008, Komet Dental) verwendet, die auch auf engem Raum mit bestehenden Dentinüberhängen ein kontrolliertes Arbeiten unter Sicht ermöglichen. Die Aufbereitung der Kanäle erfolgte mit dem FQ-Feilensystem bis zur Größe 25.04 (FQ04L25.204.025, Komet Dental), da diese Feilen bei dem eingeschränkten Zugang eine hohe Flexibilität bieten, die notwendig ist, um auch ohne einen idealen geradlinigen Zugang eine sichere und präzise Kanalpräparation zu gewährleisten (Abb. 5). Nach abgeschlosse-

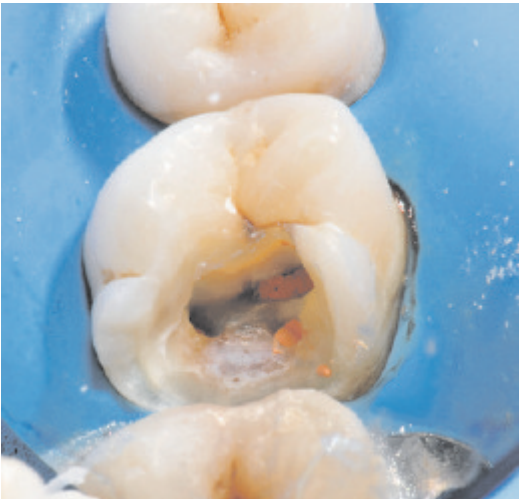
Abb. 6: obturierte Wurzelkanäle.

ner Präparation erfolgte eine gründliche Desinfektion mit 5,25 % NaOCl und 17 % EDTA. Zusätzlich wurden die Spülungen mittels Schall und Ultraschall aktiviert. Die Wurzelfüllung erfolgte in derselben Sitzung mit BioSeal (BCS1.000, Komet Dental) und Guttapercha mittels einer modifizierten Einstifttechnik (Abb. 6 und 8). Dieser bio-keramische Sealer ist vor allem aufgrund seines Abbindeverhaltens für sealerbasierte Obturationstechniken ohne den für tiefes Kompaktieren der Guttapercha notwendigen geradlinigen Zugang sehr gut geeignet. Nachdem der Zahn sandgestrahlt wurde, erfolgte die postendodontische Versorgung mit einem Goldstandard-Adhäsivsystem sowie einer hochwertigen Füllung aus einem Universalkomposit (Abb. 7).

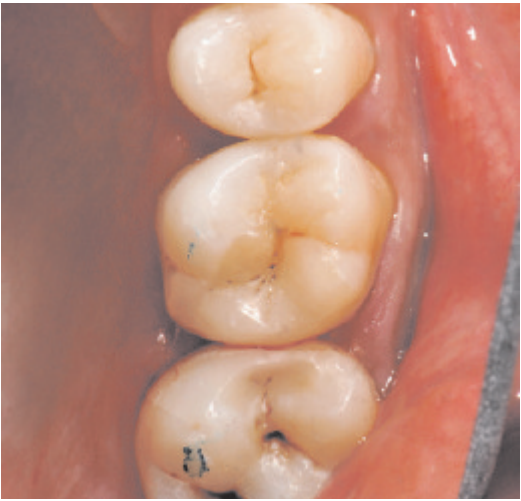
Abb. 7: klinische Situation postoperativ mit Kompositfüllungen an 16 und 17.

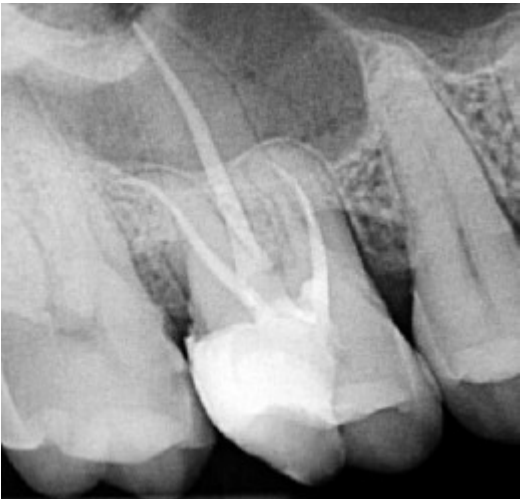
Abb. 8: Röntgenkontrollaufnahme nach erfolgter Wurzelfüllung. © Intert (8)
